## SERVICE INFORMATION NO. SI 36-072

Rotax Service Bulletin SB 912-059 and SB 914-042

## CHECKING OF THE CRANKSHAFT JOURNAL (POWER TAKE OFF SIDE) FOR ROTAX® ENGINE TYPE 912 AND 914 (SERIES)

SB-912-059

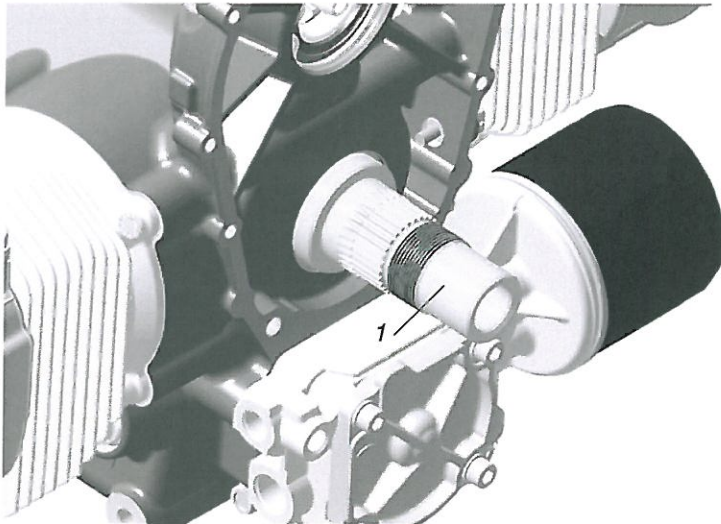
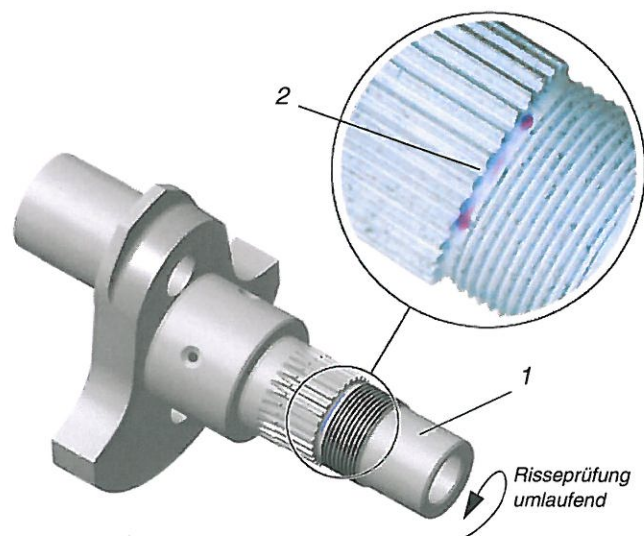
**BILD 1**

Aufgrund von Abweichungen beim Herstellprozess kann es bei einigen Kurbelwellen zur Rissbildung im Bereich des abtriebseitigen Kurbelwellenstummels kommen. Diese Risse können im Betrieb zu einem Bruch der abtriebseitigen Kurbelwellen-Stützlagerung und unter Umständen zu einem Motorstillstand führen.

- Detaillierte Rissprüfung im Bereich (2) des Gewindeauslaufes mittels Eindringverfahren. Diese Überprüfung ist in Übereinstimmung mit den Anforderungen der jeweiligen Luftfahrtbehörde in Ihrer Region für die zerstörungsfreie Prüfung und gemäß DIN EN 571 oder gleichwertig durchzuführen.

- 1 Kurbelwelle
- 2 Detaillierte Risseprüfung

1. Kurbelwelle fixieren gemäß entsprechendem Wartungshandbuch (Line).
2. Demontage des Propellergetriebes. Abziehvorrichtung TNr. 877660 oder Abdrückvorrichtung TNr. 877540 verwenden.
3. Demontage des Antriebrades gemäß entsprechendem Wartungshandbuch (Heavy).
4. Kurbelwellenstummel entsprechend reinigen und entfetten.
5. Risseprüfung des Kurbelwellenstummels im eingebauten Zustand.

■ ACHTUNG: Bei Rissanzeichen oder etwaigen Unklarheiten ist umgehend der zuständige Luftfahrzeughersteller und der nächste autorisierte Vertriebs- und Servicepartner für ROTAX-Flugmotoren bezüglich weiterer Vorgangsweise zu kontaktieren. Der Motor muss für einen weiteren Betrieb, einer entsprechenden Instandsetzung unterzogen werden und darf nicht in Betrieb genommen werden.

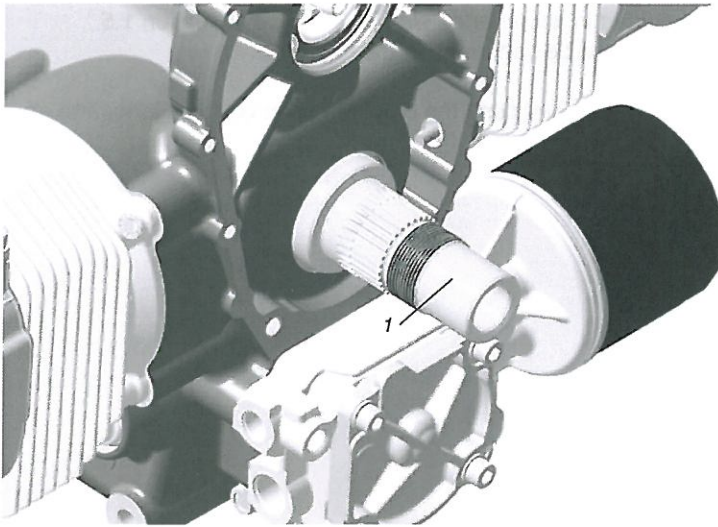
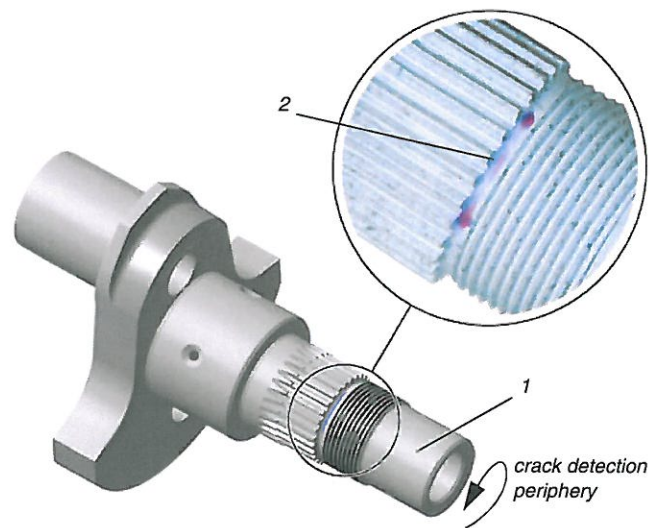
**Fig. 1**  
**crankshaft journal**

Due to a deviation in the manufacturing process some crankshafts may have a crack formation occur on the power take off side. These cracks can cause a breakage of the crankshaft support bearing and may lead to engine stoppage.

6. Unlock the crankshaft to do the check on the entire periphery of the crankshaft.
  - Detailed crack detection in the area (2) of the thread runout using penetration test. Perform this test in accordance to the requirements of the applicable aviation authority in your region for non destructive testing (NDT) and according to DIN EN 571 or equivalent.

- 1 crankshaft
- 2 detailed crack detection

1. Lock the crankshaft in accordance with the relevant Maintenance Manual (Line).
2. Remove the propeller gear box. Use puller assy part no. 877660 or puller tool part no. 877540.
3. Remove the drive gear in accordance with the relevant Maintenance Manual (Heavy).
4. Clean and degrease the test area of the crankshaft journal.
5. Crack detection can be carried out with engine installed in aircraft.

■ CAUTION: In case of crack or doubt contact your aircraft manufacturer and your nearest authorized ROTAX aircraft engine distributor. The engine must not be taken into operation until the cause has been identified and eliminated.
