SERVICE INFORMATION NO. SI 36-078

Rotax has issued Alert Service Bulletin ASB-912-061 prescribing replacement of the pressure side fuel hose at fuel pumps with a certain part number.

ALERT SERVICE BULLETIN

Replacement of the pressure side fuel hose at fuel pump part no. 893114 for ROTAX® Engine Type 912 (Series)

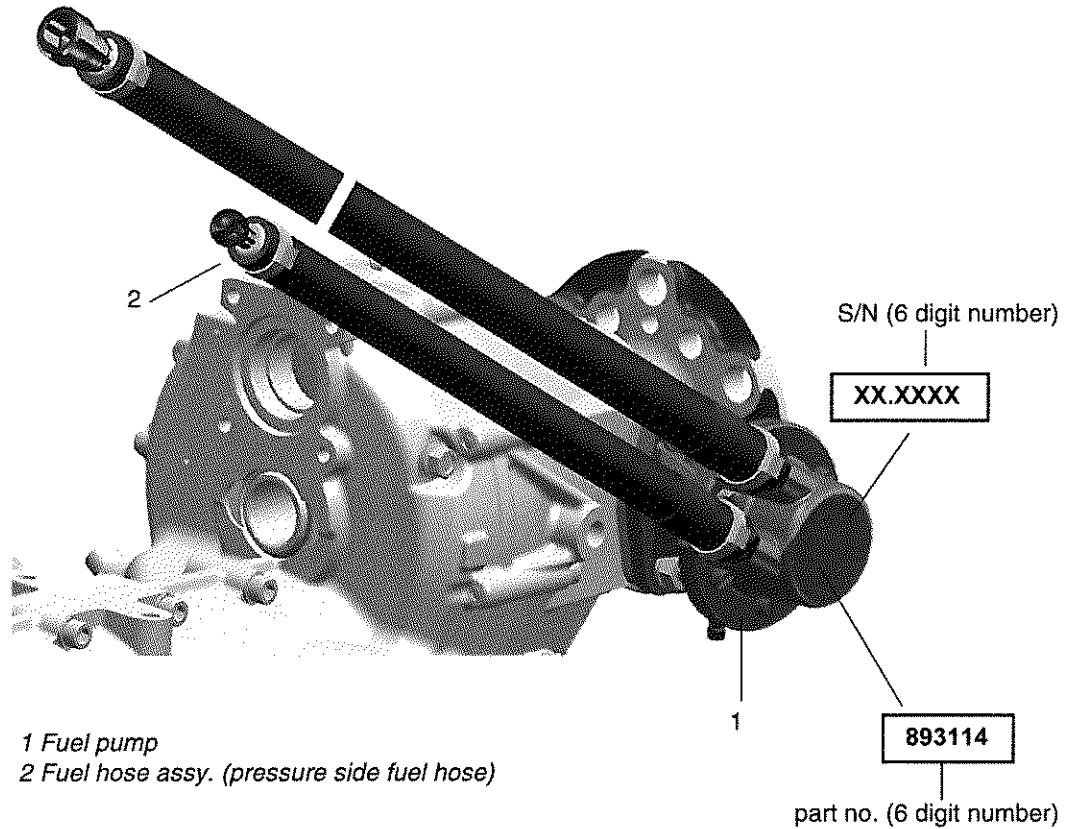
Fig. 1
Fuel pump

if they are equipped with the genuine ROTAX® fuel pump part no. 893114.
See Fig. 1

Due to variations in the manufacturing of the fuel hose, rubber particles may become detached. These particles can interfere or suppress the fuel mixture in the carburetor. This disturbance in the fuel mixture may lead to rough engine operation, engine misfire and can cause an engine shut down.

- **Required before the next flight, the “replacement of the pressure side fuel hose“ identified by the engine or fuel pump serial number (S/N) listed in section 1.1) must be conducted according to the following instructions in section 3.**

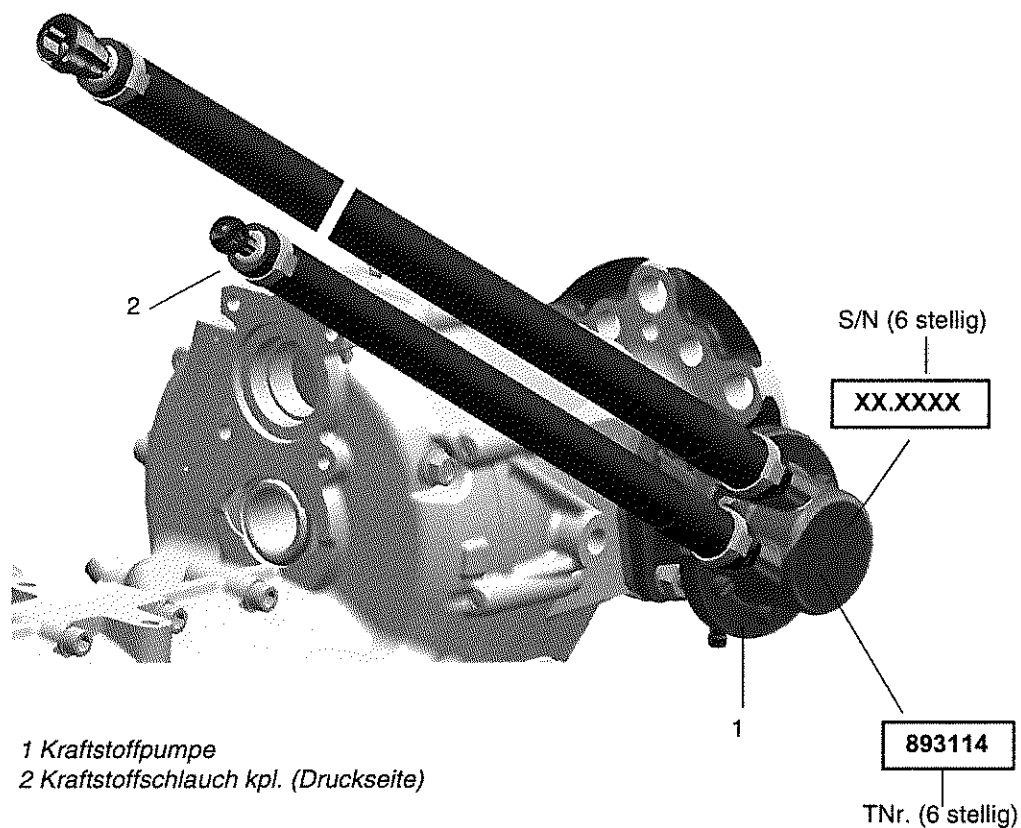
Bild 1
Kraftstoffpumpe

sofern diese mit der ORIGINAL ROTAX® Kraftstoffpumpe TNr. 893114 ausgestattet sind. Siehe dazu Bild 1.

Aufgrund von Abweichungen im Herstellprozess des betroffenen Kraftstoffschlauchs, kann es zu Ablösungen von Gummipartikeln kommen. Diese Partikel können die Gemischaufbereitung im Vergaser behindern bzw. unterbinden. Diese Störung in der Gemischbildung führt unter Umständen zu rauen Motorlauf, Motoraussetzer und eventuell zum Motorstillstand.

- **Vor dem nächsten Flug, ist ein „Austausch des druckseitigen Kraftstoffschlauches“, der unter Betreff 1.1 angeführten Motoren bzw. Kraftstoffpumpen, gemäß machstehender Arbeitsanweisung Kap. 3 durchzuführen.**
