SERVICE INFORMATION NO. SI 36-094

Rotax Service Bulletin SB-912-064R1 and SB-914-045R1

Rotax Service Bulletin – Periodic checking of the crankshaft journal (power take-off side)

Periodic checking of the crankshaft journal (power take off side) for ROTAX® Engine Type 912 and 914 (Series)

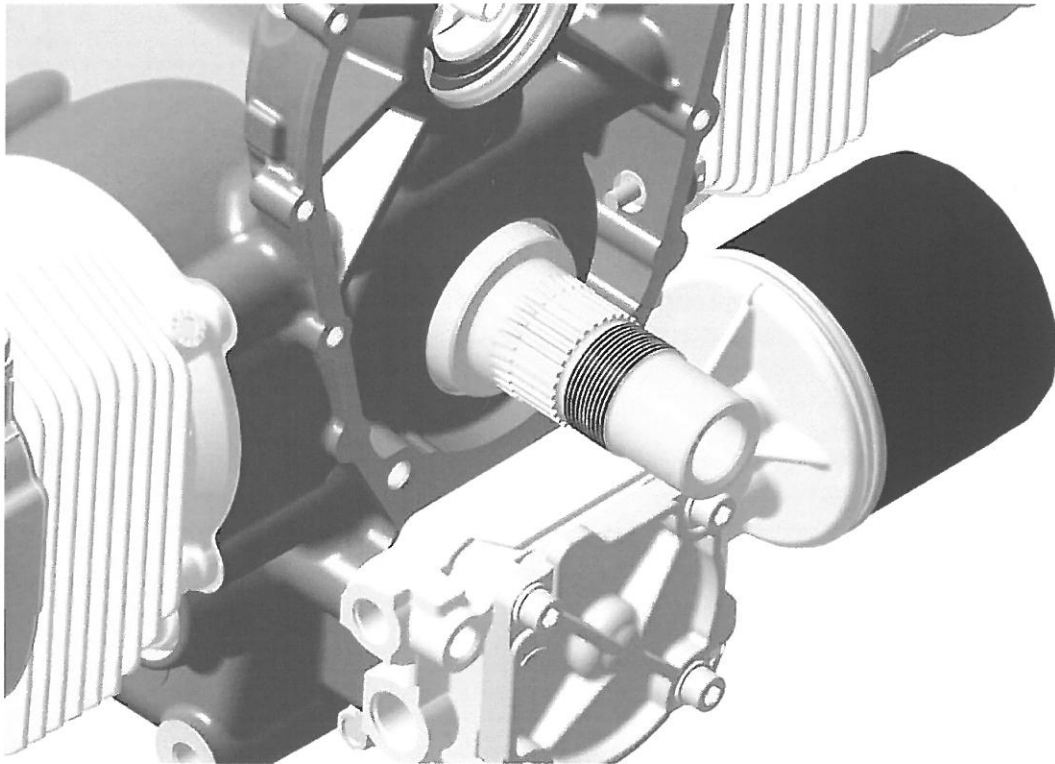
Due to a deviation in the manufacturing process some crankshafts may develop a crack on the power take off side. These cracks can cause breakage of the crankshaft in the support bearing during operation. In this case the function of the support bearings (consisting of 3 main bearings and 2 support bearings) is compromised. The operating reliability, however, is given until the next maintenance.

Fig. 1
Crankshaft journal

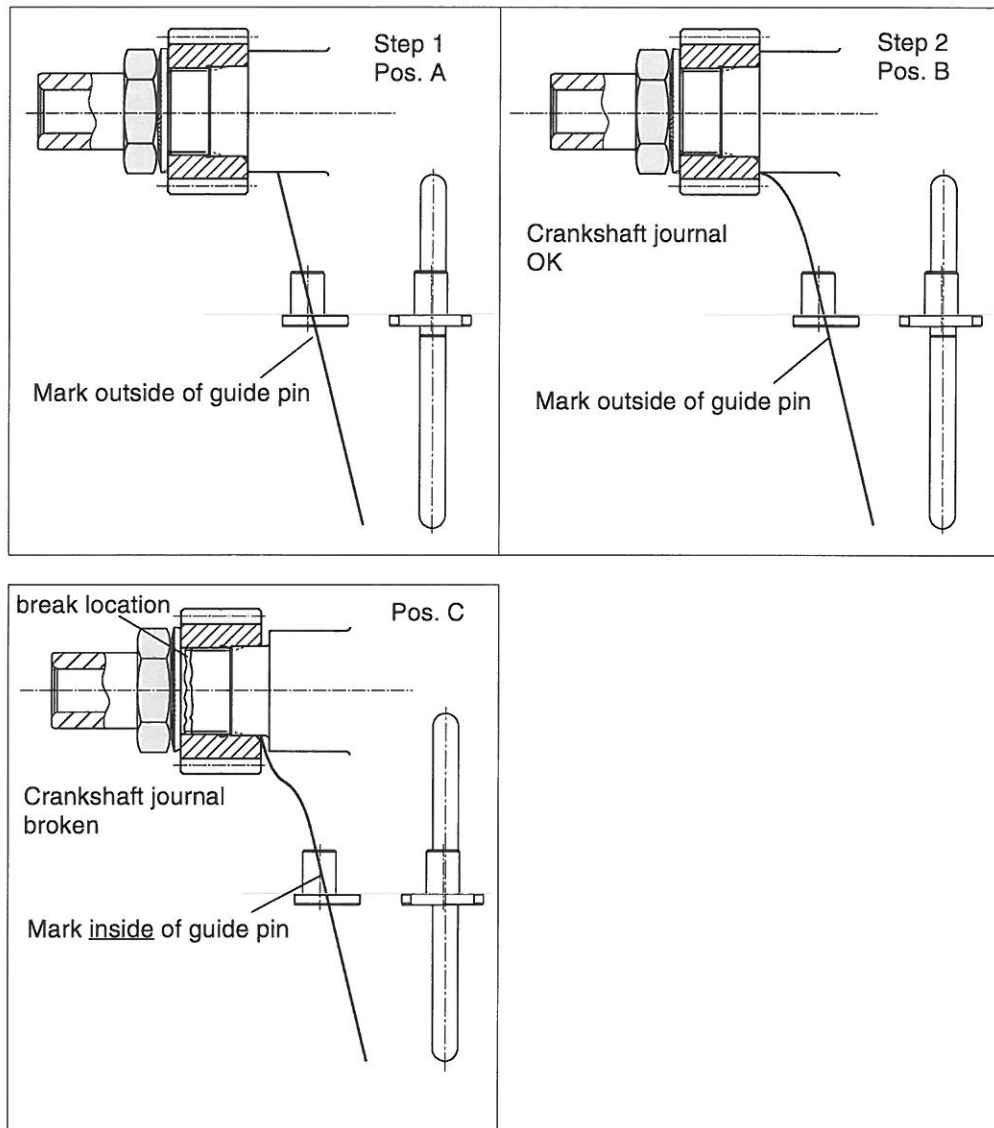
Fig. 3

Step	Procedure
6	Hold it in fixed position not allowing any rotation. If the feeler gauge can be pushed further in, so that the mark disappears in the slot, then the gearbox must be removed and the crankshaft must be checked (see Fig. 3, Pos. C).
Result = Crankshaft journal broken	
7	Please find further explanations if needed in this chapter 3.2).

Instructions on use of check gauge CS-PTO

The replacement of the crankshaft is only necessary, if inspection result 2 is applicable.

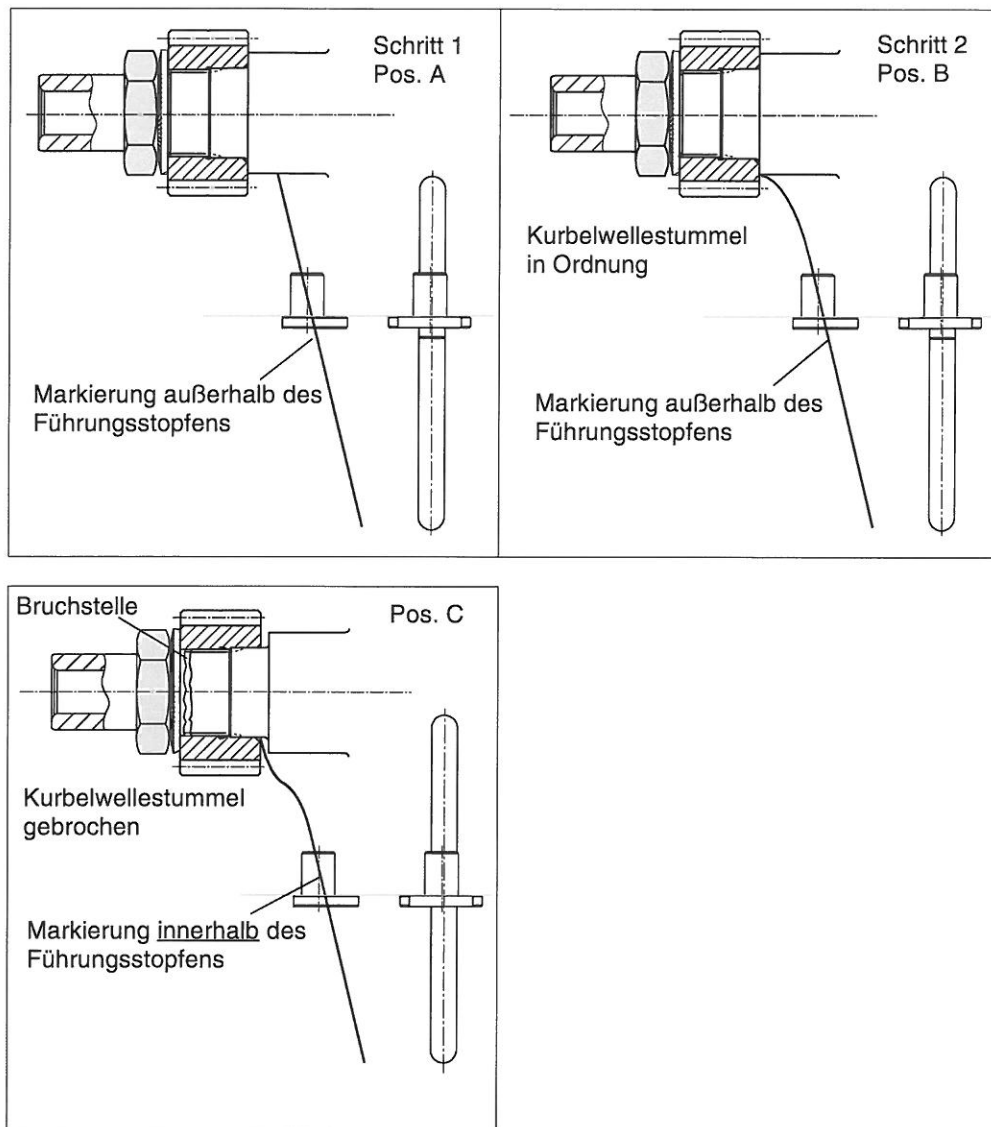
Bild 3

Schritt	Vorgehen
6	Den Führungsstopfen nicht verdrehen und in Position halten. Sollte sich die Fühlerlehre weiter einschieben lassen, sodass die Markierung im Schlitz verschwindet, dann muss das Getriebe abgebaut und die Kurbelwelle kontrolliert werden (Bild 3, Pos. C).
Ergebnis = Kurbelwellenstummel gebrochen	
7	Weitere notwendige Erklärungen sind im vorliegenden Kapitel 3.2) zu finden.

Anwendung der Prüflehre KW-AS

Der Austausch der Kurbelwelle ist nur notwendig, wenn Prüfergebnis 2 zutreffend ist.
