TECHNISCHE INFORMATION NR. SI 36-098

SERVICE INFORMATION NO. SI 36-098

Rotax Service Bulletin – Replacement of the Overload Clutch on Rotax 914 F engines

Replacement of the overload clutch of ROTAX® Engine Type 914 (Series)

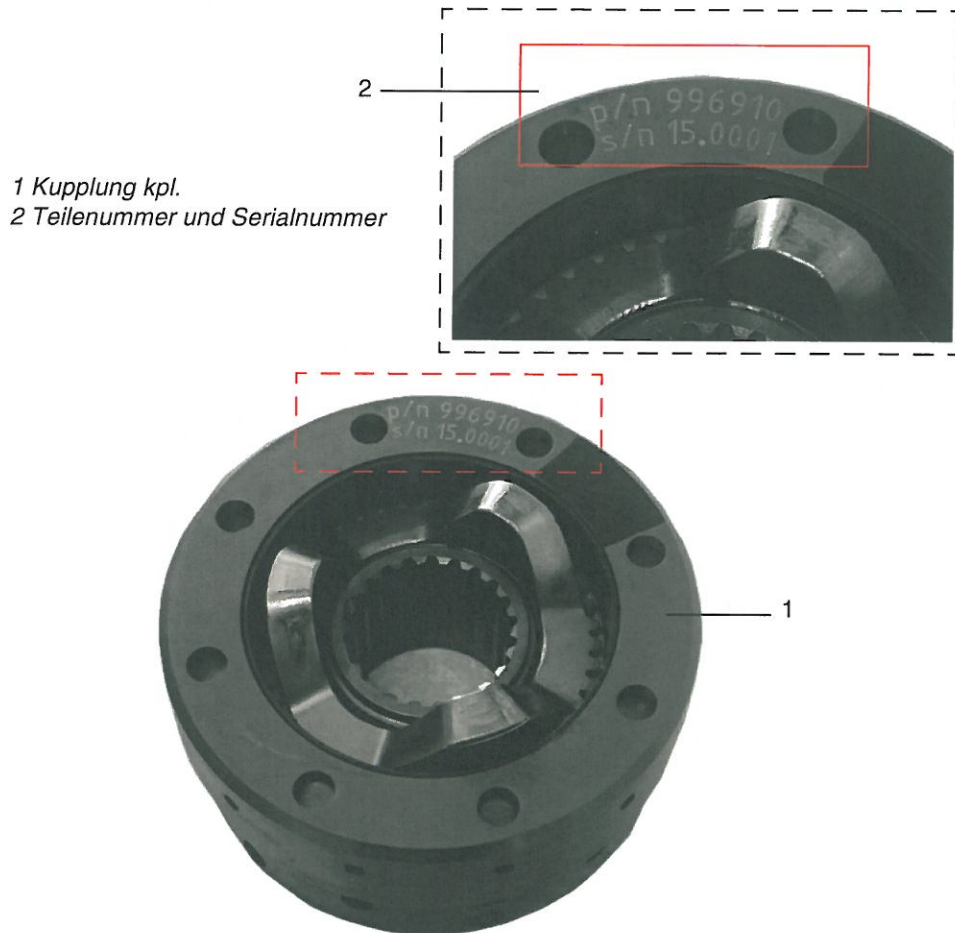
Bild 1
Überlastkupplung

HINWEIS: Ersatzteile mit der Beschriftung Teilenummer und Serialnummer sind ab dem Erscheinungsdatum dieses Service Bulletins erhältlich.
Siehe dazu [Bild 1](#).

Bei allen Motoren der Motortype 914 (Serie) außerhalb des Kriteriums A dürfen bei einem Tausch der Kupplung kpl., im Zuge einer Wartung, Instandhaltung oder Grundüberholung, zukünftig nur mehr Überlastkupplungen mit der Beschriftung Teilenummer und Serialnummer verbaut werden.

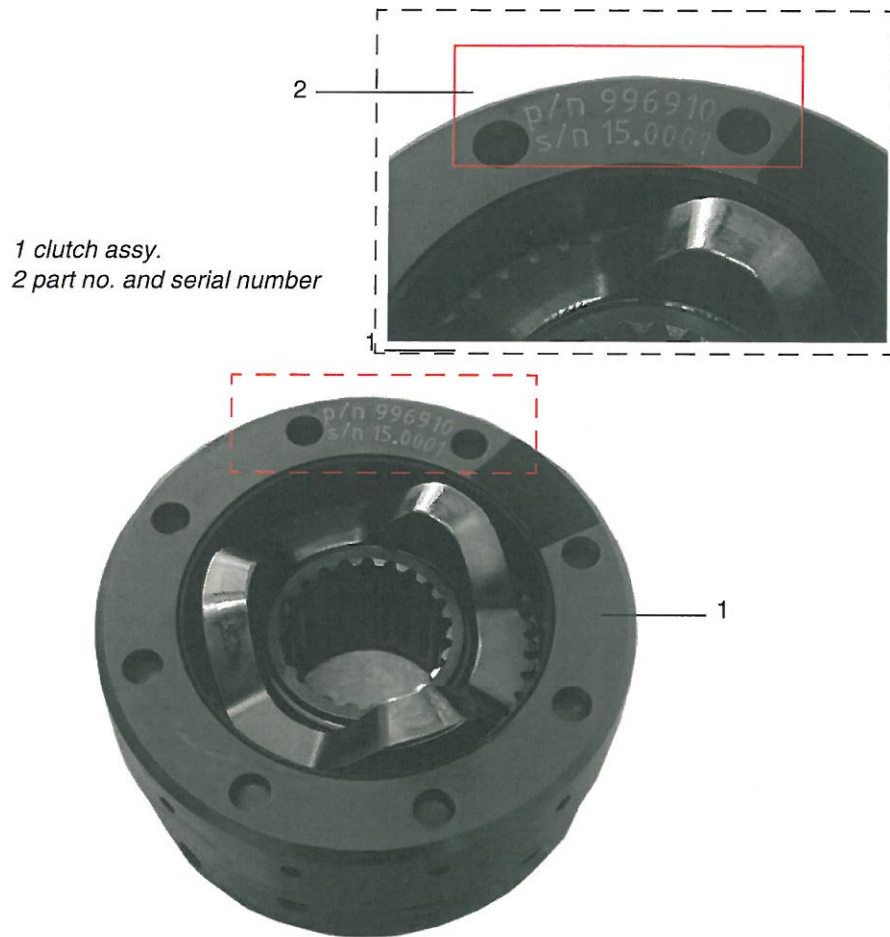
Fig. 1
overload clutch

NOTE: Spare parts labeled with part no. and S/N will be available from the date of this Service Bulletin. See Fig.1

For all engines of the engine type 914 (Series), which are not affected by criterion A and/or B, overload clutches with labeled part no. and S/N on the housing must be used at a future replacement of the clutch assy.
