SERVICE INFORMATION NO. SI 36-104/1

Rotax Alert Service Bulletin No. ASB-912-069R1 and ASB-914-051R1

ALERT SERVICE BULLETIN

Exchange of floats on ROTAX® Engine Type 912 and 914 (Series)

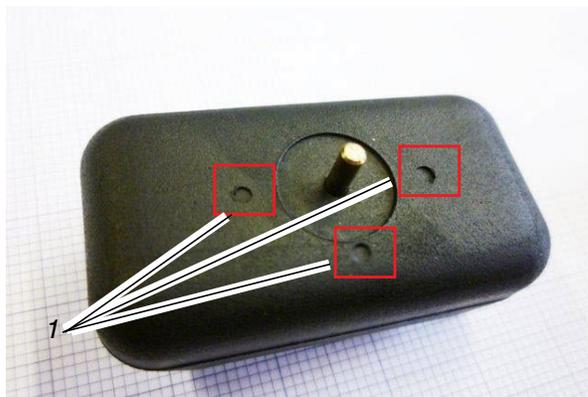
1 Dots

NOTE: Floats with 3 dots have already been checked for the characteristics described in chapter 1.3) and therefore do NOT require replacement.

NOTE: These dots have no effect on the function of the floats.

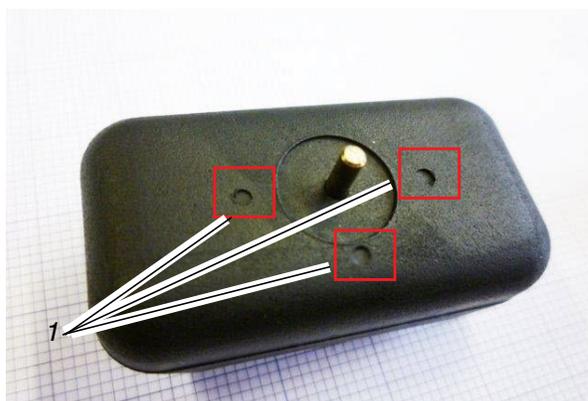
1 Markierungen

HINWEIS: Schwimmer mit 3 Markierungen sind auf die in Kapitel 1.3) angesprochenen Merkmale geprüft und müssen NICHT getauscht werden.
