SERVICE INFORMATION NO. SI-42-115

Thielert Aircraft Engines Service Bulletin TM TAE 125-0020, Initial Issue.
ATA-Code: 61-20

Technische Mitteilung Nr. / Datum: TM TAE 125-0020, Erstausgabe / 20.08.2009
Service Bulletin No. / Date: TM TAE 125-0020, Initial Issue / August 20, 2009

Betrifft: Constant Speed Unit – Schwingungsdämpfer
Subject: Constant Speed Unit – Vibration Isolator

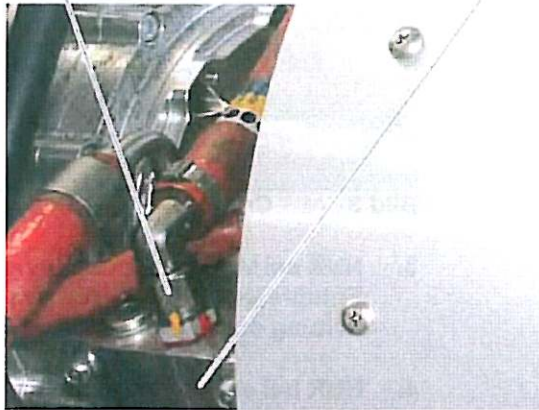
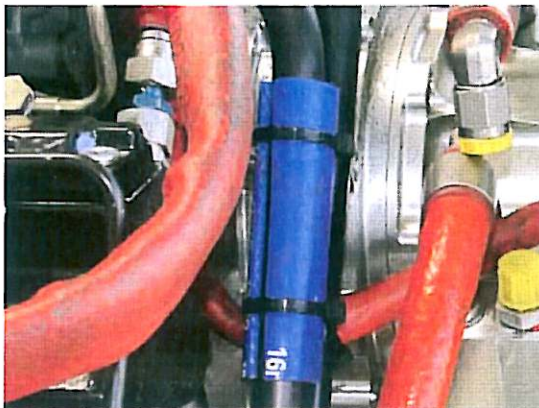
5. Die Überwurfmutter der Schlauchleitung an der Constant Speed Unit (CSU) lösen, während am Adapter gegengehalten wird. Die Schlauchleitung und die Constant Speed Unit (CSU) mit einer geeigneten Verschlusskappe versehen, um sie vor Verunreinigung oder Schmutz zu schützen. Siehe Bild 4 und Bild 5.

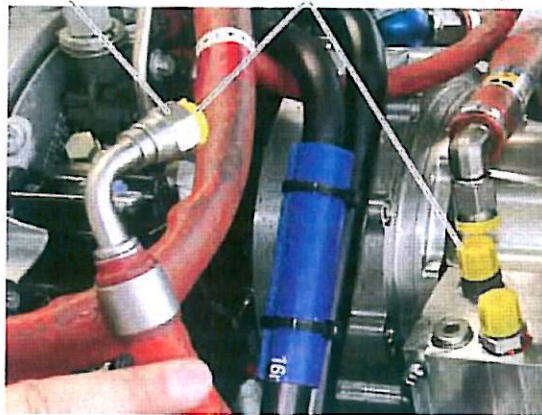
Bild 6

6. Die Überwurfmutter der Schlauchleitung an der Constant Speed Unit (CSU) lösen. Die Schlauchleitung und die Constant Speed Unit (CSU) jeweils mit einer geeigneten Verschlusskappe versehen. Siehe Bild 6.

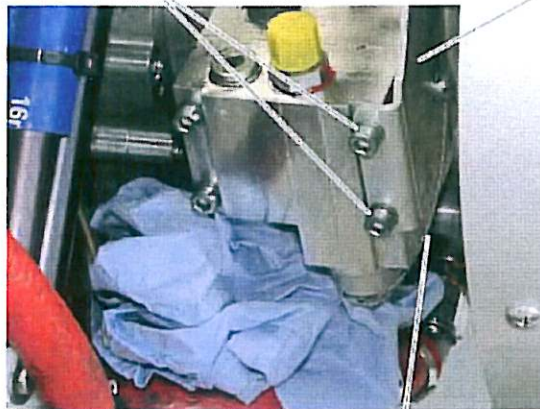
Bild 7

7. Den Sicherheitsdraht entfernen. Die zwei Schrauben am Halter an der rechten Seite der Constant Speed Unit (CSU) lösen und zusammen mit den Unterlegscheiben entfernen und entsorgen. Siehe Bild 7.

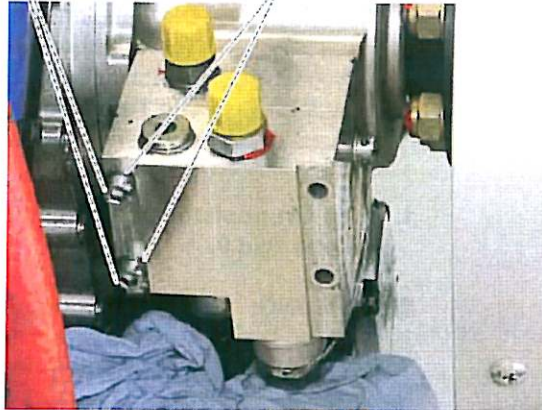
Bild 8

9. Die zwei Schrauben auf der linken Seite der Constant Speed Unit (CSU) lösen und zusammen mit den Unterlegscheiben entfernen und entsorgen. Siehe Bild 8.

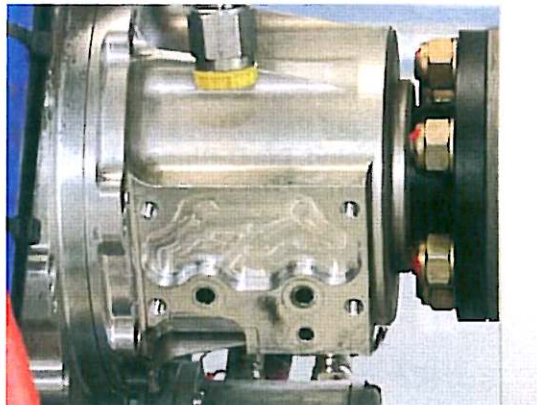
Bild 9

1. Die Grundplatte am Getriebe mit Papiertüchern reinigen.
Siehe Bild 9.

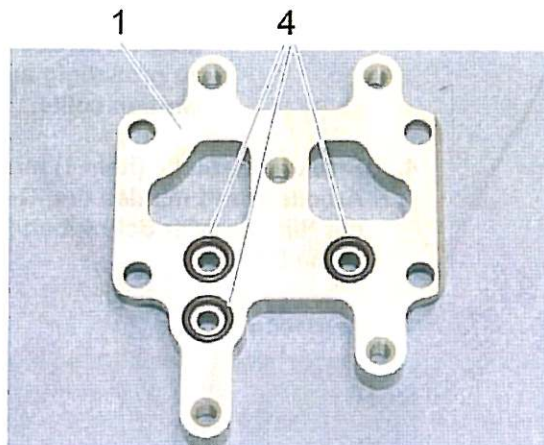
Bild 10

2. Jeweils einen O-Ring (item 4) in jede der drei vorgesehenen Vertiefungen in der Adapterplatte (item 1) einsetzen.
Siehe Bild 10.

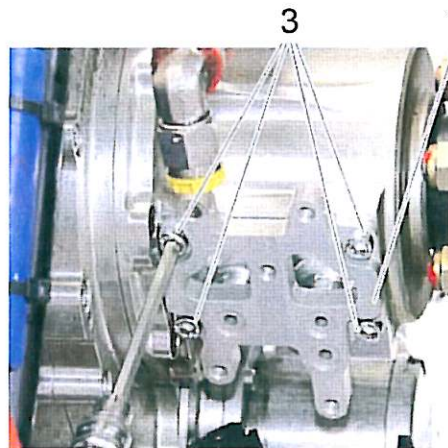
Bild 11

4. Die Adapterplatte (item 1) mit der Seite, die im vorhergehenden Arbeitsschritt mit den drei O-Ringen (item 4) versehen worden ist, mit Hilfe der vier Schrauben (item 3) an das Getriebe montieren. Siehe Bild 11.

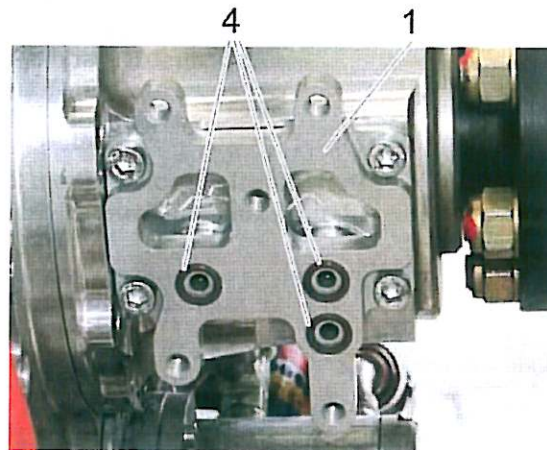
Bild 12

6. Jeweils einen O-Ring (item 4) in jede der drei vorgesehenen Vertiefungen in der Adapterplatte (item 1) einsetzen.
Siehe Bild 12.

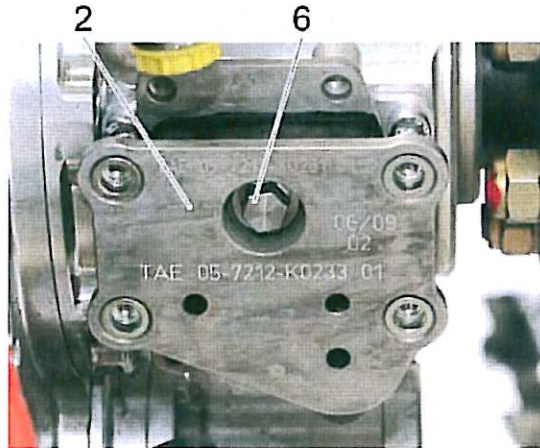
Bild 13

8. Den Vibration-Isolator (item 2) mit Hilfe der Sechskantschraube (item 6) auf die Adapterplatte (item 1) montieren. Siehe Bild 13.

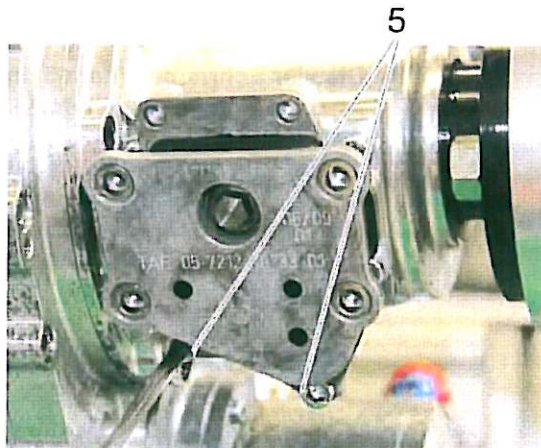
Bild 14

10. Den Vibration-Isolator (item 2) mit Hilfe von zwei Schrauben (item 5), die im letzten Arbeitsschritt mit Loctite 243 versehen worden sind, an der Adapterplatte (item 1) befestigen. Siehe Bild 14.

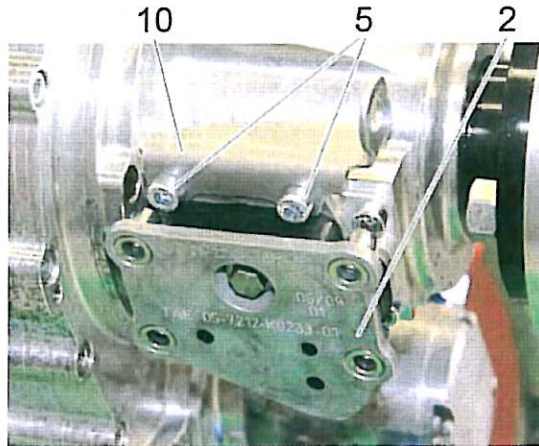
Bild 15

11. Den Halter (item 10) und den Vibration-Isolator (item 2) mit Hilfe der beide anderen Schrauben (item 5), die im vorletzten Arbeitsschritt mit Loctite 243 versehen worden sind, an der Adapterplatte (item 1) festmachen. Siehe Bild 15.

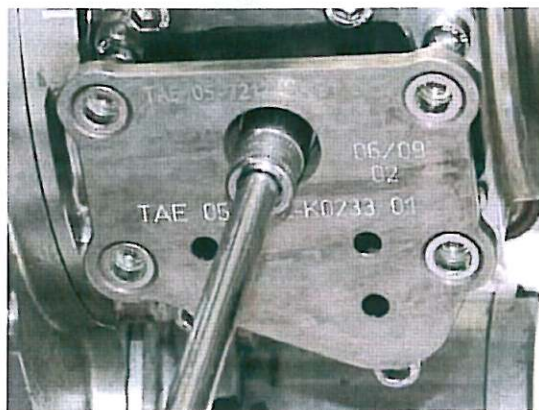
Bild 16

13. Die einzelne Schraube (item 6) am Vibration-Isolator (item 2) mit dem vorgeschriebenen Anzugsmoment anziehen. Siehe Bild 16.

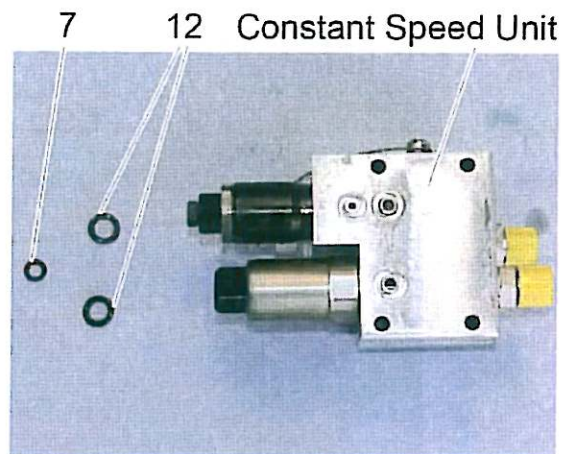
Bild 17

14. Den kleinen O-Ring (item 7) und die beiden großen O-Ringe (item 12) in die entsprechenden Vertiefungen der Constant Speed Unit (CSU) einfügen. Siehe Bild 17.

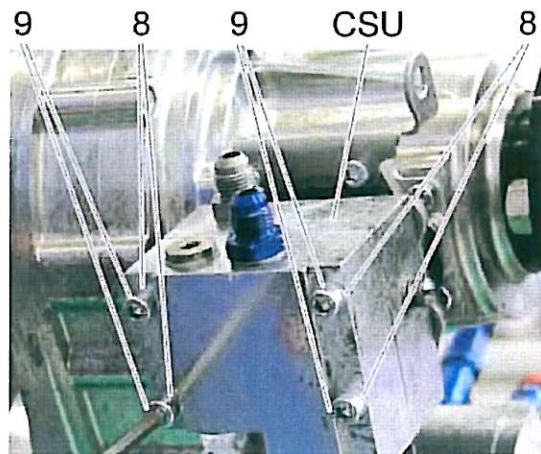
Bild 18

15. Jeweils eine Unterlegscheibe (item 8) auf die vier Schrauben (item 9) auffädeln und die Schrauben durch die vier Löcher der Constant Speed Unit (CSU) führen.
Die Constant Speed Unit (CSU) mit Hilfe der vier Schrauben (item 9) auf den Vibration-Isolator montieren und mit dem vorgeschriebenen Anzugsmoment kreuzweise anziehen.
Siehe Bild 18.

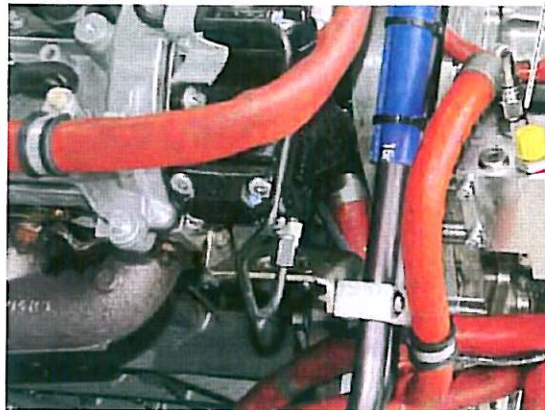
16. Die Schlauchleitung mit Hilfe der Überwurfmutter an der Constant Speed Unit (CSU) befestigen und die Überwurfmutter mit dem vorgeschriebenen Anzugsmoment anziehen. Siehe Bild 19.

- ◆ **Hinweis:** Beim Anziehen der Überwurfmutter muss darauf geachtet werden, dass die Schlauchleitung, wie in Bild 19 zu sehen, vom Getriebe weggeführt.

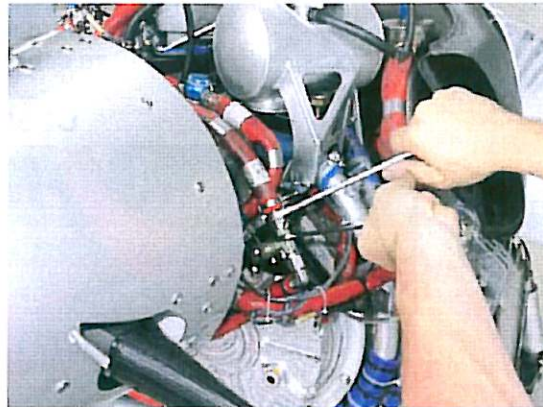
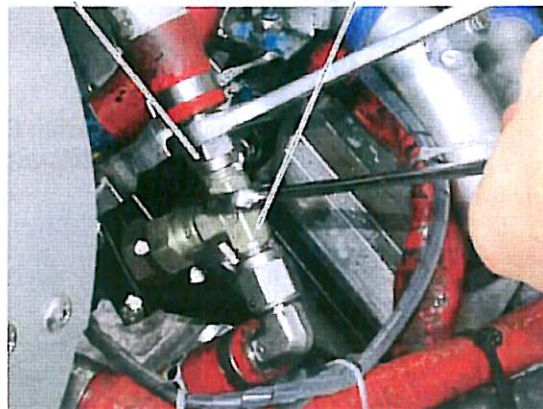
18. Die Überwurfmutter lösen, während am T-Stück gegengehalten wird. Siehe Bild 20 und Bild 21.

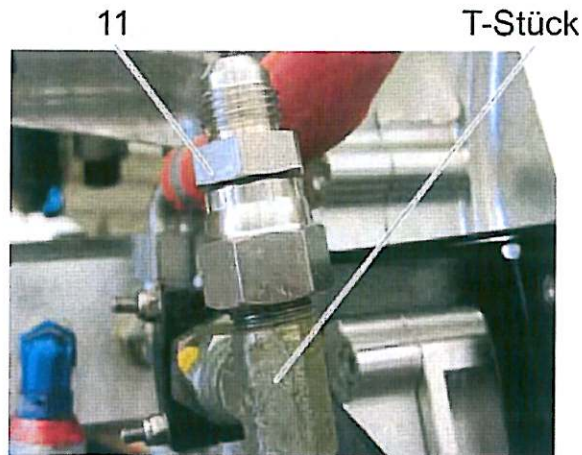
Bild 22

19. Den Adapter (item 11) an das T-Stück anbringen und mit dem vorgeschriebenen Anzugsmoment anziehen, während am T-Stück gegengehalten wird. Siehe Bild 22.

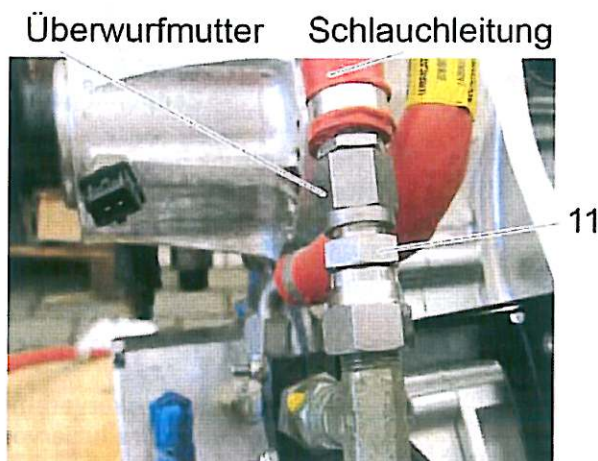
Bild 23

20. Die Überwurfmutter der Schlauchleitung an dem Adapter (item 11) befestigen und, während am T-Stück gegengehalten wird, mit dem vorgeschriebenen Anzugsmoment anziehen. Siehe Bild 23.

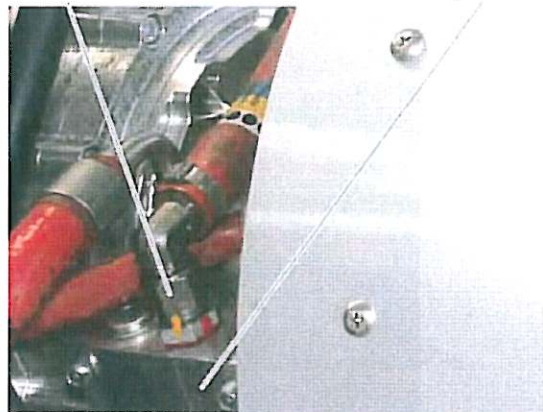
Bild 24

21. Die Schlauchleitung mit Hilfe der Überwurfmutter an der Constant Speed Unit (CSU) befestigen und mit dem vorgeschriebenen Anzugsmoment anziehen. Siehe Bild 24.

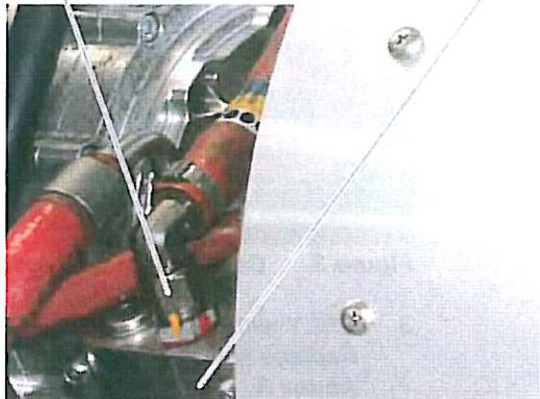
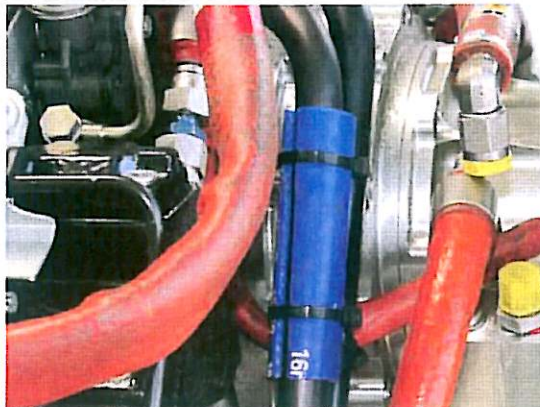
5. *Detach the union nut at the Constant Speed Unit (CSU). Seal the hose line and the Constant Speed Unit (CSU) with appropriate plugs to protect them from contamination or dirt. See Figure 4 and Figure 5.*

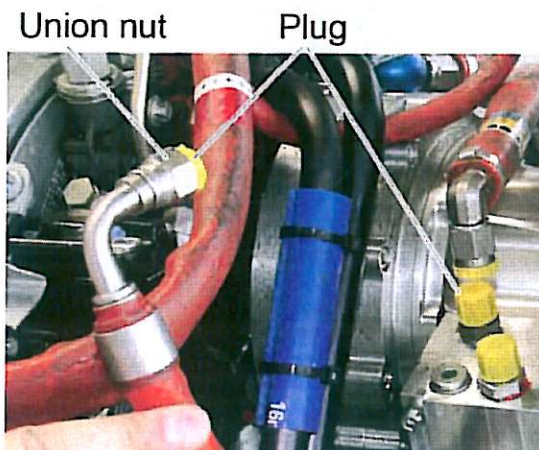
Figure 6

6. *Detach the union nut of the hose line from the Constant Speed Unit (CSU). Seal the hose line and the Constant Speed Unit (CSU) with appropriate plugs to protect them from contamination or dirt. See Figure 6.*

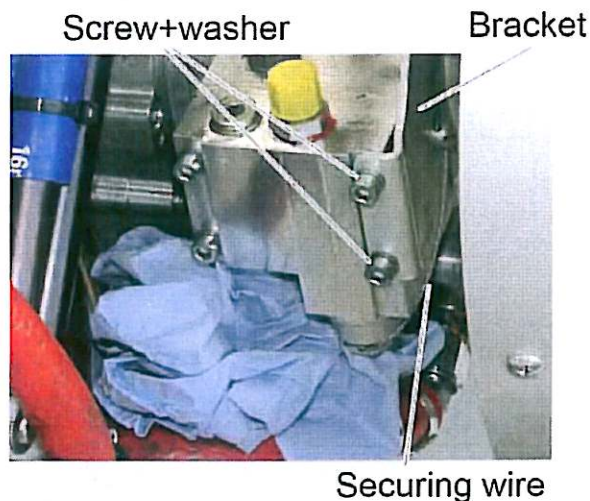
Figure 7

7. *Remove the securing wire and detach the two screws and the two washers from the bracket at the right side of the Constant Speed Unit (CSU) and discard the screws and washers. See Figure 7.*

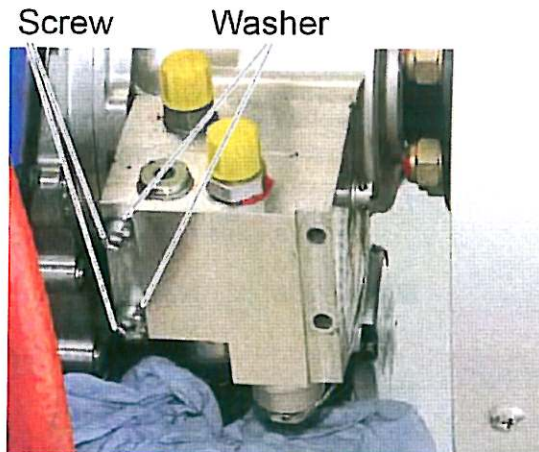
Figure 8

9. Detach the two screws and two washers at the left side of the Constant Speed Unit (CSU). Discard the screws and washers. See Figure 8.

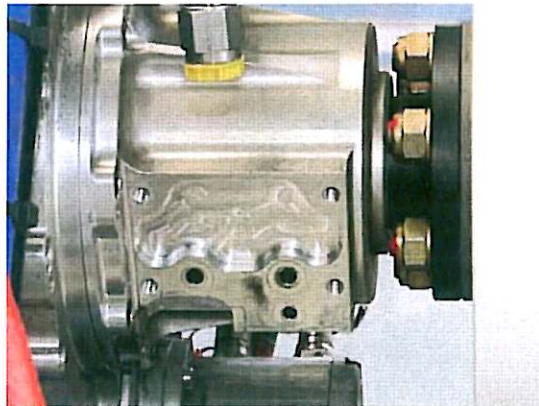
Figure 9

- 1. *Clean the ground plate at the gearbox with the help of paper towel(s). See Figure 9.*

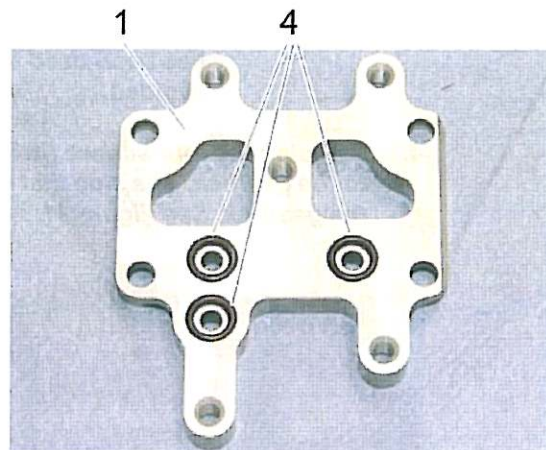
Figure 10

2. Fit one O-ring (item 4) into each of the three designated places at the adapter plate (item 1). See Figure 10.

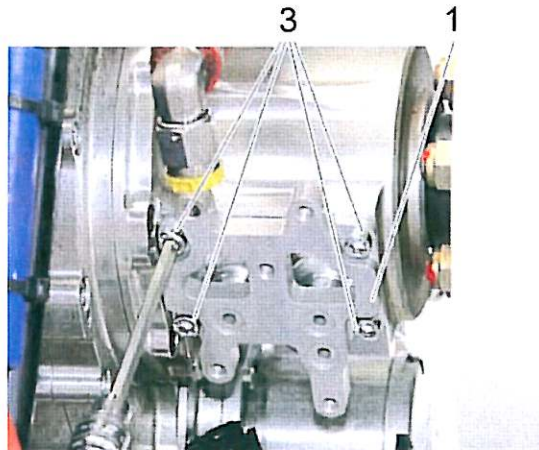
Figure 11

4. By using the four screws (item 3), attach the adapter plate (item 1) to the gearbox. The side that was fitted with the O-rings must face the gearbox. See Figure 11.

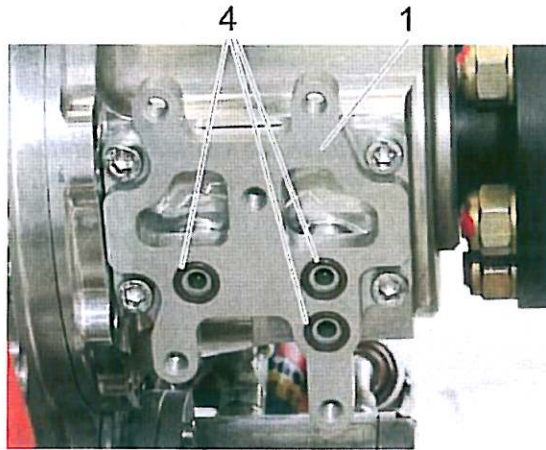
Figure 12

6. *Fit one O-ring (item 4) into each of the three designated places at the adapter plate (item 1). See Figure 12.*

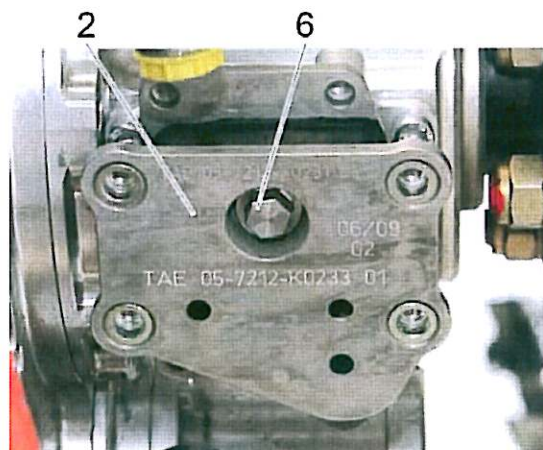
Figure 13

8. Attach the vibration isolator (item 2) to the adapter plate (item 1) with the help of the screw (item 6). See Figure 13.

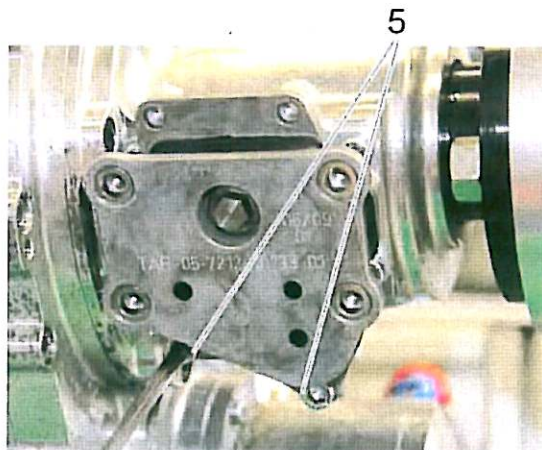
Figure 14

10. Attach the vibration isolator (item 2) to the adapter plate (item 1) with the help of two screws (item 5) to which Loctite 243 have been applied in the last working step. See Figure 14.

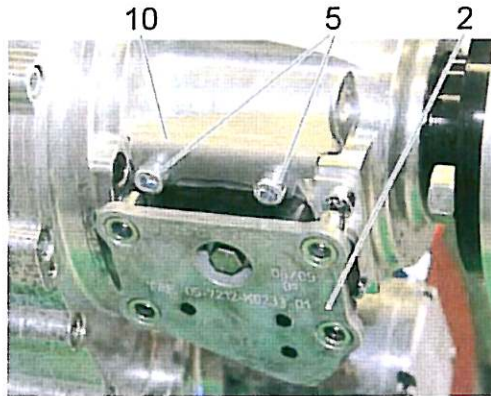
Figure 15

11. Attach the bracket (item 10) and the vibration isolator (item 2) to the adapter plate (item 1) with the help of the other two screws (item 5) to which Loctite 243 have been applied in the next to last working step. See Figure 15.

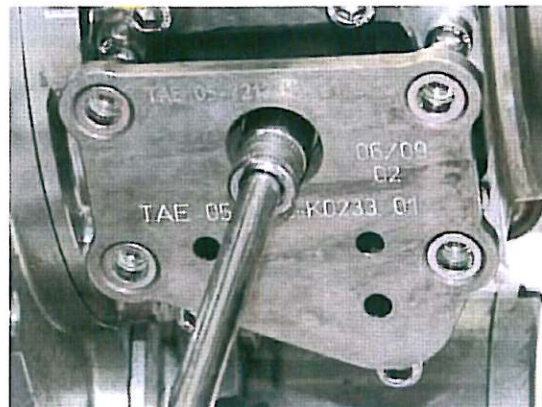
Figure 16

13. Tighten up the screw (item 6) at the vibration isolator to the specified tightening torque. See Figure 16.

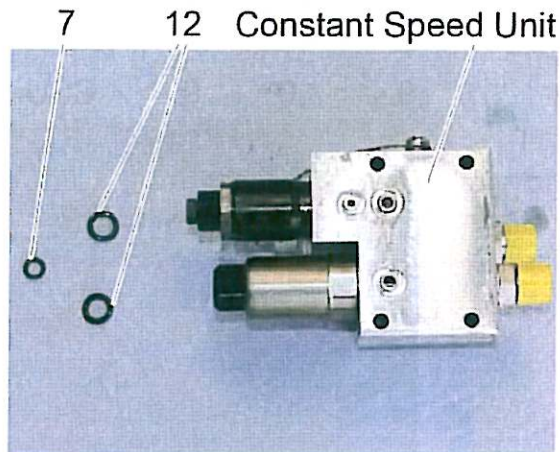
Figure 17

14. *Fit the small O-ring (item 7) and the two bigger O-rings (item 12) into the designated places at the Constant Speed Unit (CSU). See Figure 17.*

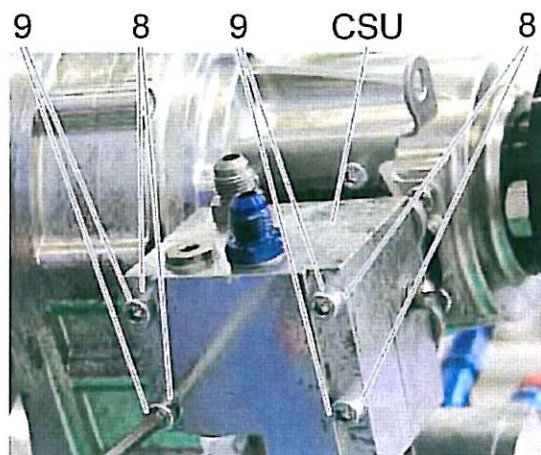
Figure 18

15. Put one washer (item 8) onto each of the four screws (item 9), guide the screws (item 9) through the four holes in the Constant Speed Unit (CSU). Attach the Constant Speed Unit (CSU) to the vibration isolator (item 2) with the help of the two screws (item 9) and tighten up the screws cross-wise to the specified tightening torque. See Figure 18.

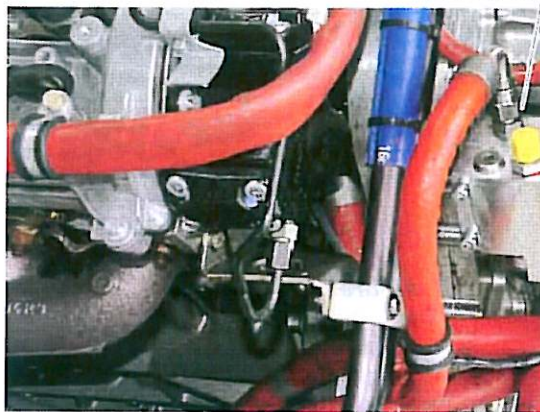
Figure 19

16. *Attach the union nut of the hose line to the Constant Speed Unit (CSU) and tighten up the union nut to the specified tightening torque. See Figure 19.*

- ◆ **Note:** *Before tightening up the union nut, align the hose line away from the gearbox as shown in Figure 19.*

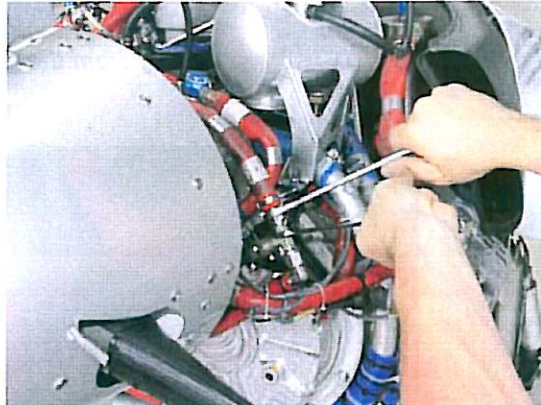
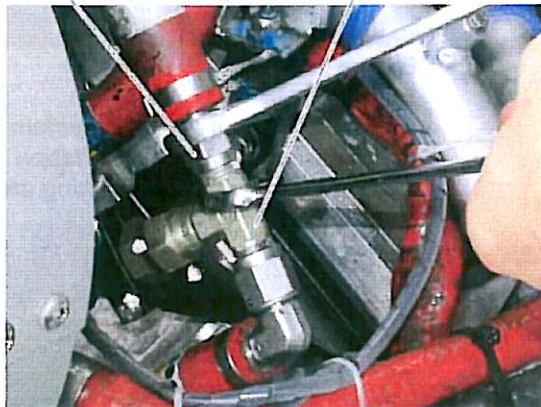
18. *While holding the T-piece steady, detach the union nut.
See Figure 20 and Figure 21.*
