% **TECHNISCHE INFORMATION NR. SI20-008/1**  
% **ERSETZT TECHNISCHE INFORMATION NR. SI20-008**

% **SERVICE INFORMATION NO. SI20-008/1**  
% **SUPERSEDES SERVICE INFORMATION NO. SI20-008**

## INSPECTION OR REPLACEMENT OF THE ROCKER ARMS AND VALVE PUSH-RODS FOR ROTAX® ENGINE TYPE 912 AND 914 (SERIES)

**SB-912-035 R1**

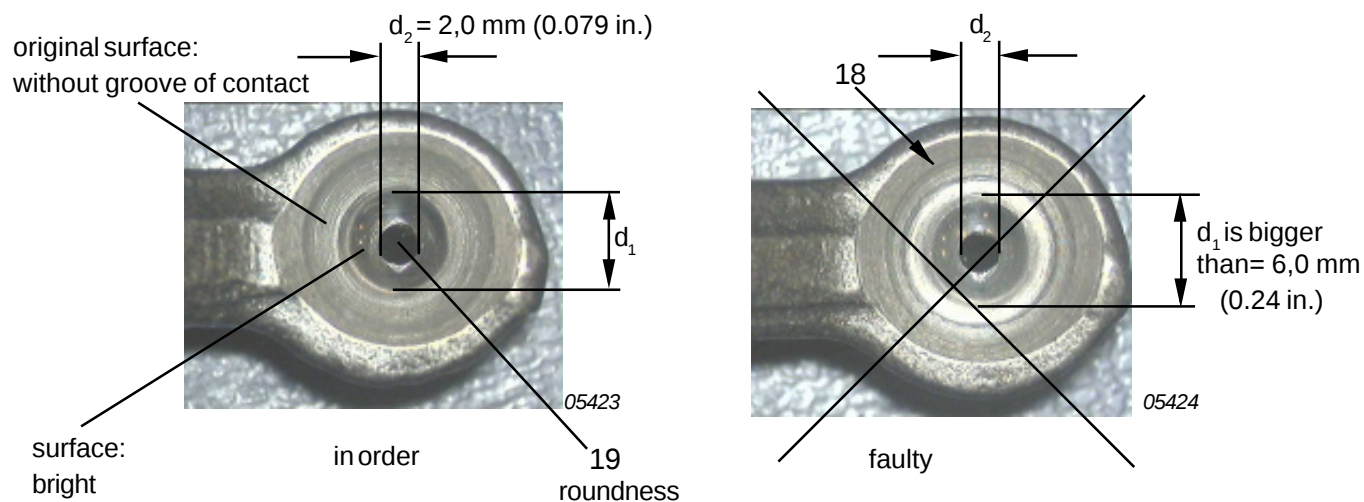
fig. 4

It has been established, that on the valve gear there may be wear and tear on the rocker arm ball joint (female) which in consequence may cause rocker arm cracking as a result of the production deviation ( that affects the engines listed section 1.1).

◆ NOTE: Detailed visual inspection particularly in the rocker arm ball joint (female) area.  
See fig. 4.

- Should one of these criteria be encountered, replace the appropriate rocker arm **and** its associated push-rod.

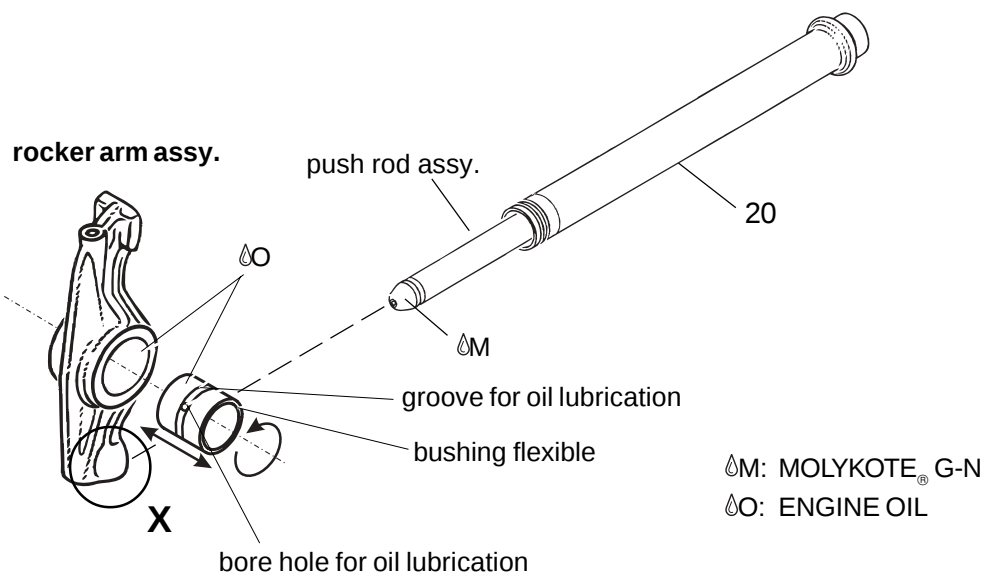
(see fig. 3 and 4)
