TECHNISCHE INFORMATION NR.SI36-022
SI20-015
SI22-004
SI40V1-005**SERVICE INFORMATION NO.**SI36-022
SI20-015
SI22-004
SI40V1-005**I. TECHNISCHE ANGABEN****1.1 Betroffene Flugzeuge**

I. TECHNICAL DETAILS**1.1 Airplanes affected**

MODIFICATIONS OF THE OVERFLOW BOTTLE FOR ROTAX® ENGINE TYPE 912 AND 914 (SERIES)

SB-912-039

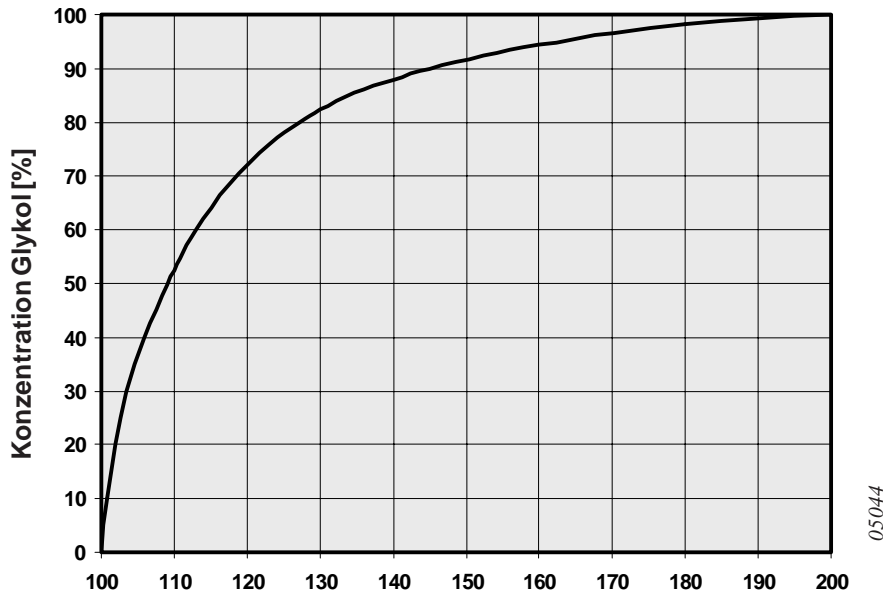
Bild 1 Siedepunkt bei Standard-Luftdruck (1013 mbar / 14,7 psi) [°C]

▲ **WARNUNG:** Ein nichtspezifiziertes Beimengen von Glykol in die Kühlflüssigkeit, kann zum Überhitzen des Motors und als Konsequenz zu Motorschaden führen.

Das folgende Diagramm zeigt den Verlauf des Siedepunktes der Kühlflüssigkeit in Abhängigkeit vom Mischungsverhältnis Wasser/Glykol. Der Siedepunkt steigt mit der Konzentration des Glykols nach folgender Kurve an.

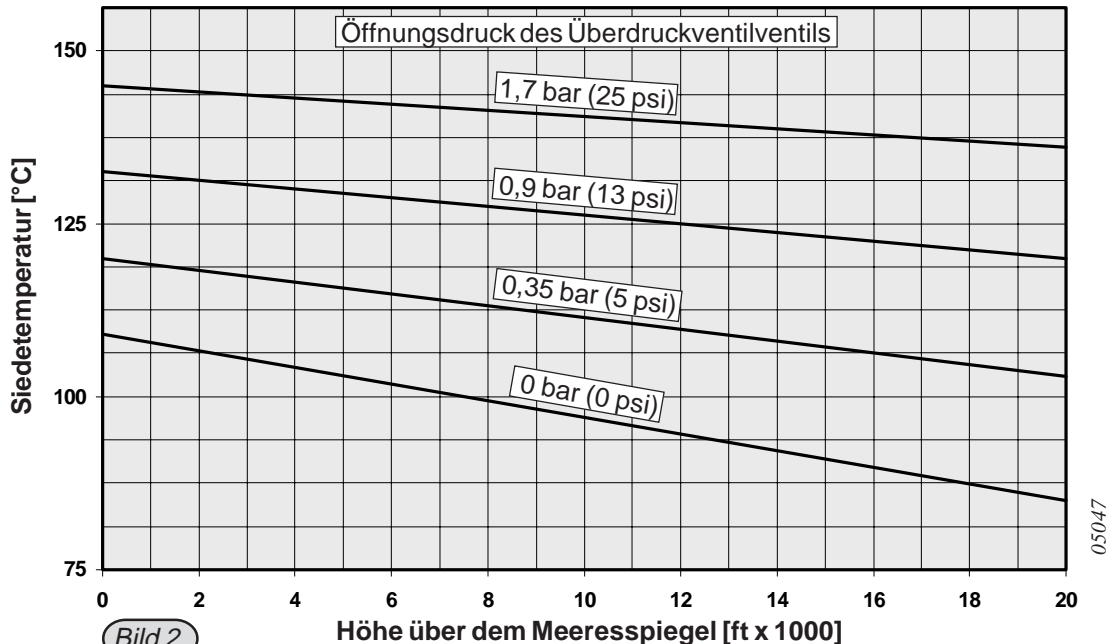
Bild 2 Höhe über dem Meeresspiegel [ft x 1000]

▲ **WARNUNG:** Die Verdünnung der Kühlflüssigkeit mit Wasser bewirkt eine dramatische Herabsetzung des Siedepunktes. Das Kühlsystem und der Motor können beschädigt werden. Spezifikationen beachten!

Das folgende Kennlinienfeld zeigt den Verlauf des Siedepunktes einer 50% Glykalmischung bei verschiedenen Höhen über dem Meeresspiegel und verschiedenen Drücken im Kühlsystem.

◆ HINWEIS: Bei den ROTAX® Motoren Type 912 und 914 (Serie) ist der Kühlerschlußdeckel mit 0,9 bar in Verwendung und freigegeben. Der Öffnungsdruck ist am Kühlerschlußdeckel erkenntlich.

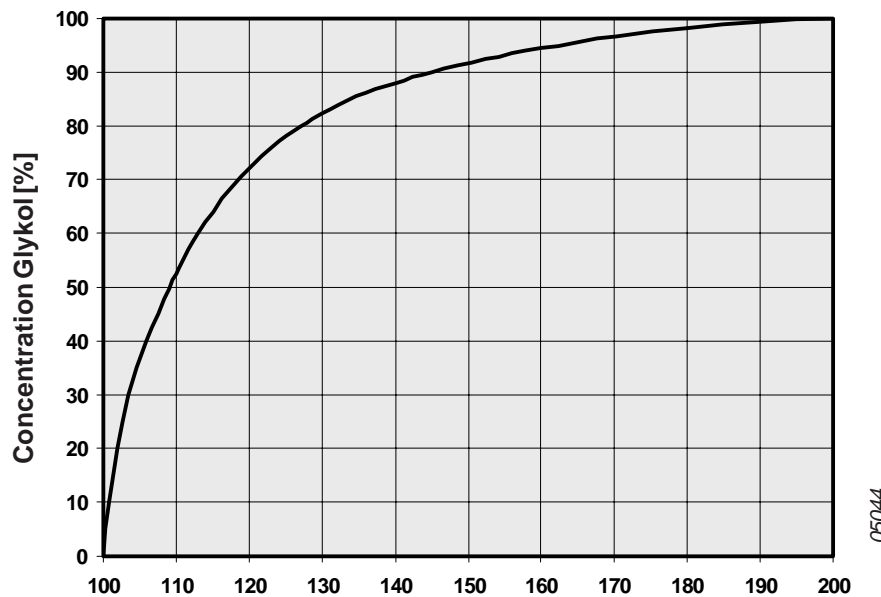
fig. 1

▲ **WARNING:** A nonspecific addition of glycol into the coolant can result in the engine overheating and as a result in damage to the engine.

The following diagram shows how the coolant's boiling point changes depending on the water/glycol ratio. The boiling point increases with the concentration of glycol, as shown by the following graph.

Boiling point by standard-air pressure (1013 mbar / 14.7 psi) [°C]

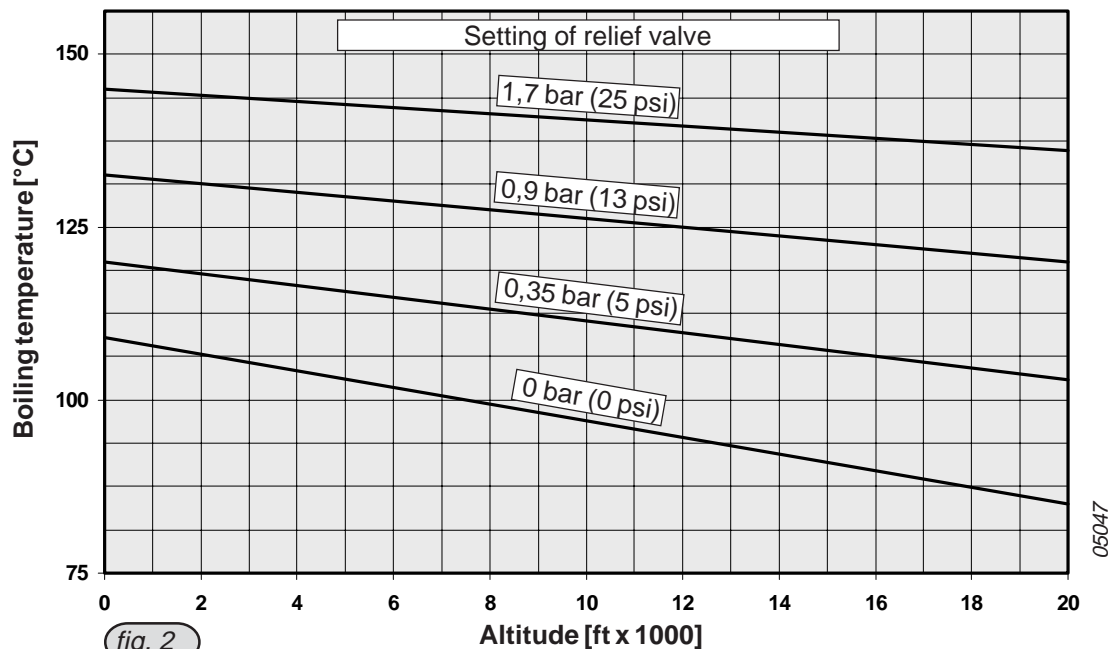
fig. 2

▲ **WARNING:** Diluting the coolant with water will cause a dramatic reduction in the boiling point. The cooling system and the engine can be damaged. Pay attention to the specifications!

The following graph shows how the boiling point of a 50% glycol mixture changes at different altitudes above sea level and with different pressure levels in the cooling system.

- ◆ HINWEIS: In type 912 and 914 (Series) ROTAX® engines the radiator cap is approved for use at 0.9 bar (13 psi). The opening pressure can be seen on the radiator cap.
