SERVICE INFORMATION NO. SI 36-096/1

All HK 36 R, TS, TC, TTS, TTC and TTC-ECO aircraft

Rotax Service Bulletin – Periodic inspection of the float buoyancy respective Replacement of the float

Periodische Kontrolle des Auftriebs der Schwimmer für ROTAX® Motor Type 912 und 914 (Serie)

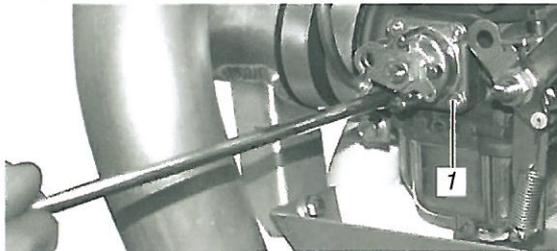
Bild 4

Schritt	Vorgehen
1	Belüftungsschlauch montieren.
2	Drehschiebergehäuse samt neuer Dichtung montieren.
3	Die ersten beiden Gewindgänge der LS Schraube (1) 4x14 mit LOCTITE 243 sichern.
4	Feder (2) einhängen.

1 LS Schraube 4x14
2 Feder

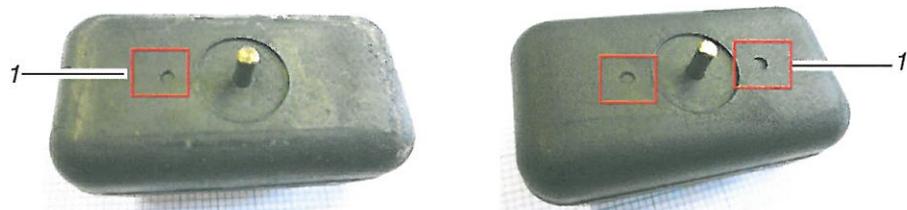
Bild 5

Sämtliche Schwimmer, die den Wert überschreiten, sind ausnahmslos gemäß letztgültigem Wartungshandbuch Heavy zu erneuern.

1 Markierung

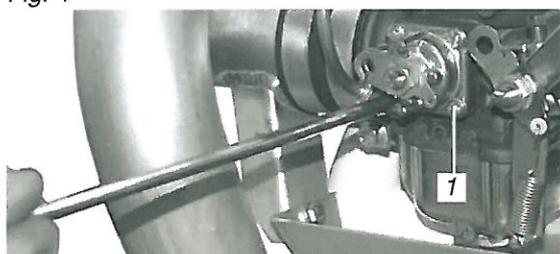
Fig. 4

Step	Procedure
1	Install the venting line.
2	Install rotary valve with new gasket.
3	Secure first 2 threads of the Philips head screw 4x14 (1) with LOCTITE 243.
4	Install the return spring (2).

1 Philips head screw 4x14
2 Return spring

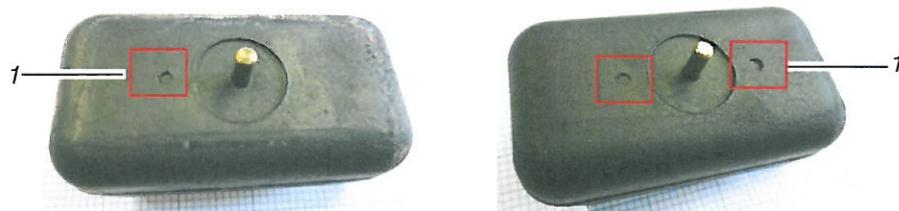
Fig. 5

All floats which exceed the max. weight must be renewed according to the Maintenance Manual Heavy, current version.

1 Marker

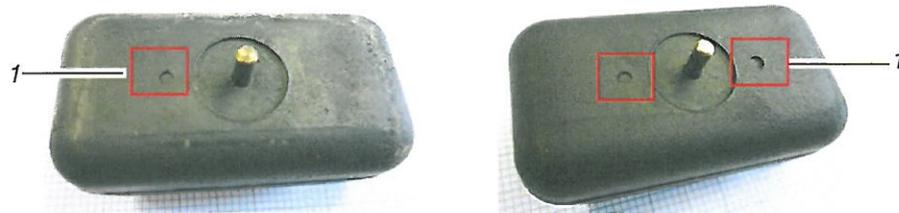
Es müssen nur Schwimmer ohne Markierung ersetzt werden. Schwimmer mit Markierung müssen nicht getauscht werden. (siehe Bild)

1 Markierung

Austausch der Schwimmer muss gemäß letztgültigen Wartungshandbuch Heavy durchgeführt werden.

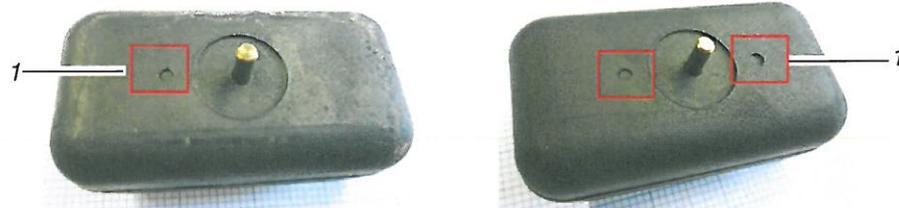
Only floats without markers have to be changed. Already marked floats (see Fig. below) must not be changed.

1 Marker

Exchange of the floats must be carried out according to the latest Maintenance Manual Heavy.
